**ESTUDIO DE ZONAS DE ALTO RIESGO Y DISEÑO DE OBRAS
DE PROTECCIÓN DEL RIO CAÑAVERALEJO**

**INFORME FINAL
VOLUMEN II**

Pag.
5 INVENTARIO Y DIAGNOSTICO DE OBRAS DE INFRAESTRUCTURA	5-1
1. GENERALIDADES	5-1
2. METODOLOGÍA	5-1
2.1 Investigación y acopio de la información	5-1
2.2 Elaboración de formatos de campo	5-1

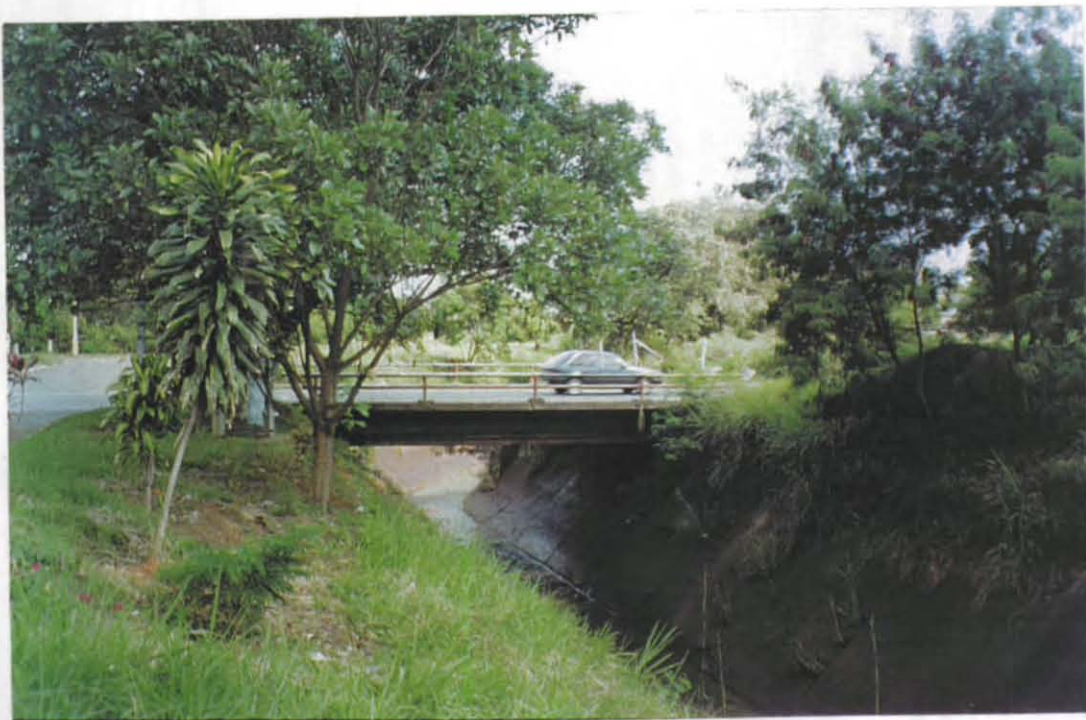
FOTO No. R4 INS P - F2 VISTA LATERAL PUENTE CALLE 23

Los estribos se encuentran en buen estado. Las juntas en ángulo metálico y barandas, el bordillo y andén están bien. Existe una servidumbre la cual es una tubería metálica de $\phi = 0.3$ m, hay gran cantidad de escombros, tierra y basura en los estribos, falta señalización, demarcación, no hay drenes, el cauce se encuentra sedimentado, la cara superior de la superficie de rodadura tiene grietas longitudinales, transversales y reticulares, hay baches y desgaste del concreto en la losa, el acero de refuerzo esta expuesto.

Se deben realizar las labores de mantenimiento y limpieza, pintar las defensas metálicas, señalizar y demarcar los accesos del puente, instalar drenes, realizar resanes de las grietas en la losa.

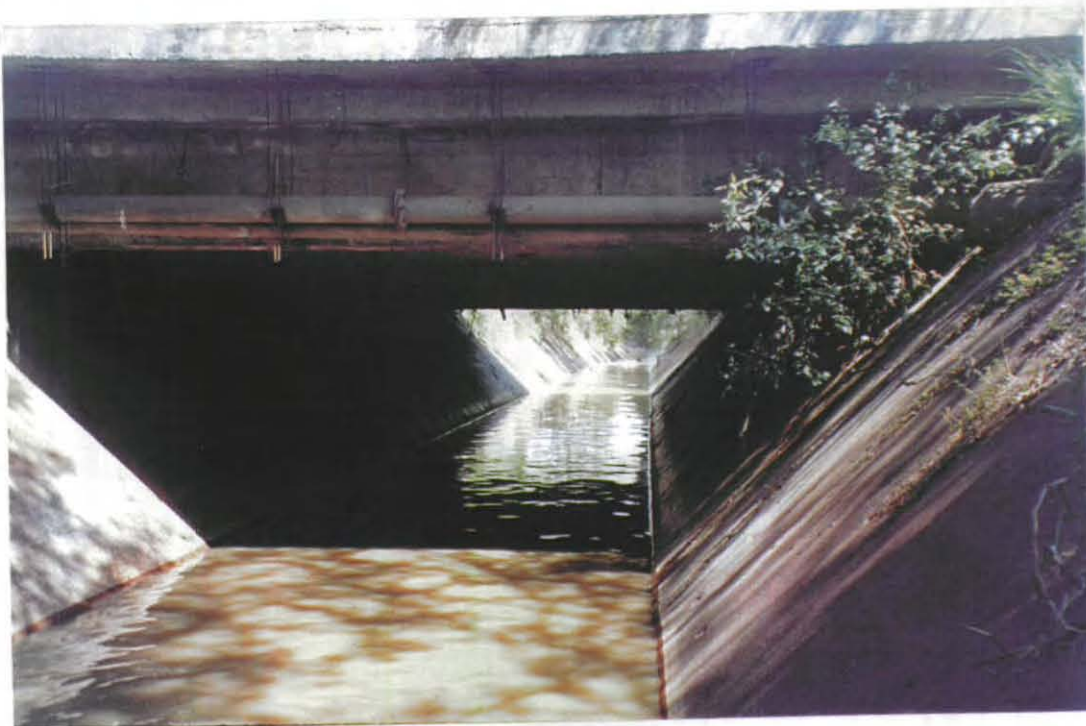
FOTO No. R 3 INS P - F17 VISTA LATERAL PUENTE VEHICULAR CALLE 16

El sistema de piso en concreto reforzado se encuentra en buen estado, los estribos están bien aunque hay acumulación de basura y tierra, los ángulos metálicos y barandas están en buen estado. Falta señalización. El puente está construido en 2 tramos en el sentido este – oeste, o sea a lo ancho del tablero. La capa de rodadura presenta grietas longitudinales, transversales, reticulares, desgaste de concreto en la losa, baches en la losa y acero de refuerzo expuesto. El bordillo, andén y barandas están en buen estado.

Realizar mantenimiento rutinario, hacer trabajos de señalización, limpieza de estribos, remover el material sedimentado en el canal, realizar limpieza en drenes, realizar la reparación y resane de la capa de rodadura de la grietas y donde el refuerzo está expuesto. Pintar las barandas metálicas.

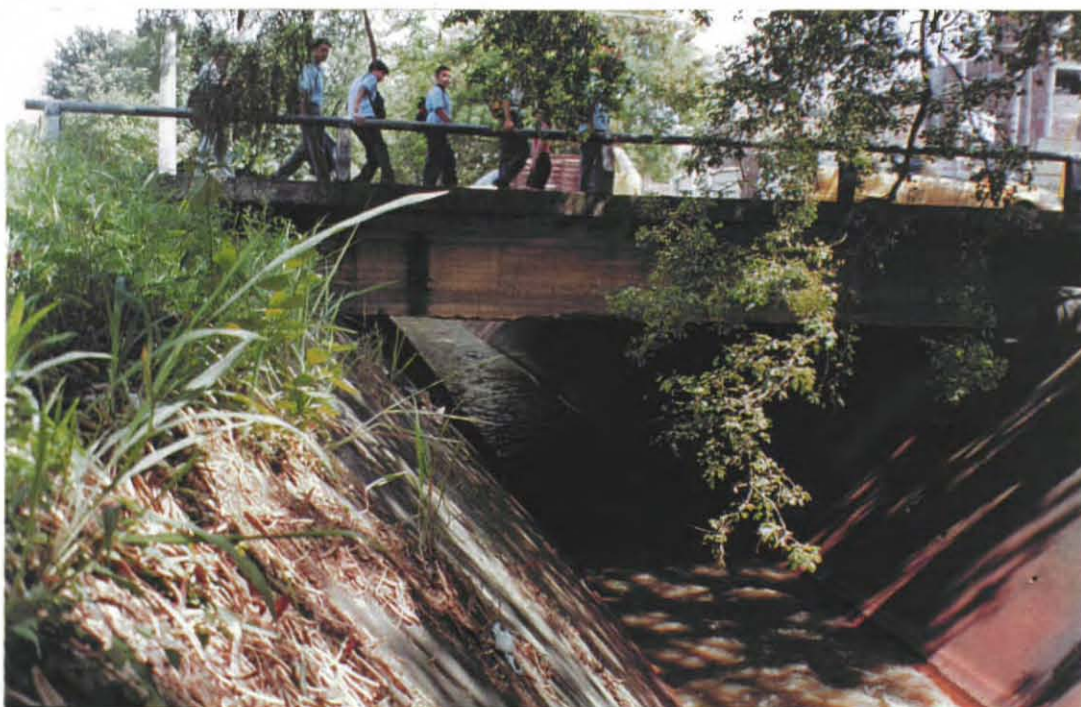
FOTO No. R 3 INS P - F12 VISTA LATERAL PUENTE VEHICULAR CALLE 14

El tablero y la calzada se encuentran en buen estado y el sistema de piso en general, los estribos se encuentran en buen estado. Las juntas en ángulo metálico, el bordillo y andén están bien, las barandas metálicas están regular. Existe una servidumbre de dos tuberías con $\phi = 0.2$ m, hay gran cantidad de escombros, tierra y basura en los estribos, falta señalización, demarcación, el cauce se encuentra sedimentado, la cara superior de la superficie de rodadura no tiene grietas ni fisuras, las riostras presentan fisuras.

Se deben realizar las labores de mantenimiento y limpieza rutinarios, pintar y reparar las defensas metálicas, señalizar y demarcar los accesos al puente, reparar las fisuras de las riostras con mortero y aditivo de adherencia.

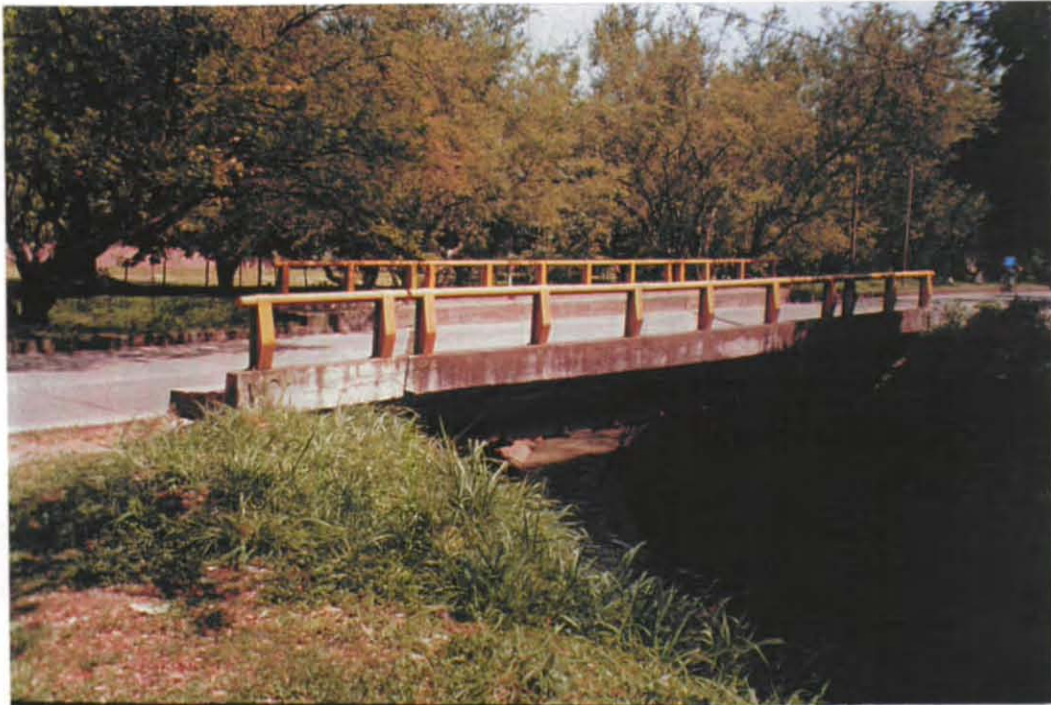
FOTO No. R 2 INS P - F23 VISTA LATERAL PUENTE VEHICULAR CALLE 8

El tablero y la calzada se encuentran en buen estado. No hay dispositivos de apoyo especiales, los estribos Este y Oeste están bien al igual que las pilas, no presentan fisuración ni grietas, las juntas de los accesos están en buen estado, las barandas están bien, no hay drenes. Existe una servidumbre con $\phi = 0.25$ m, la superficie de rodadura se encuentra en buen estado al igual que las defensas y bordillos, la baranda requiere pintura. Las riostras presentan grietas, en los apoyos hay acumulación de tierras y basura.

Realizar el mantenimiento rutinario, la barandas requieren pintura, sellar las grietas de las riostras con mortero, limpiar los apoyos de los escombros y realizar las obras de drenaje.

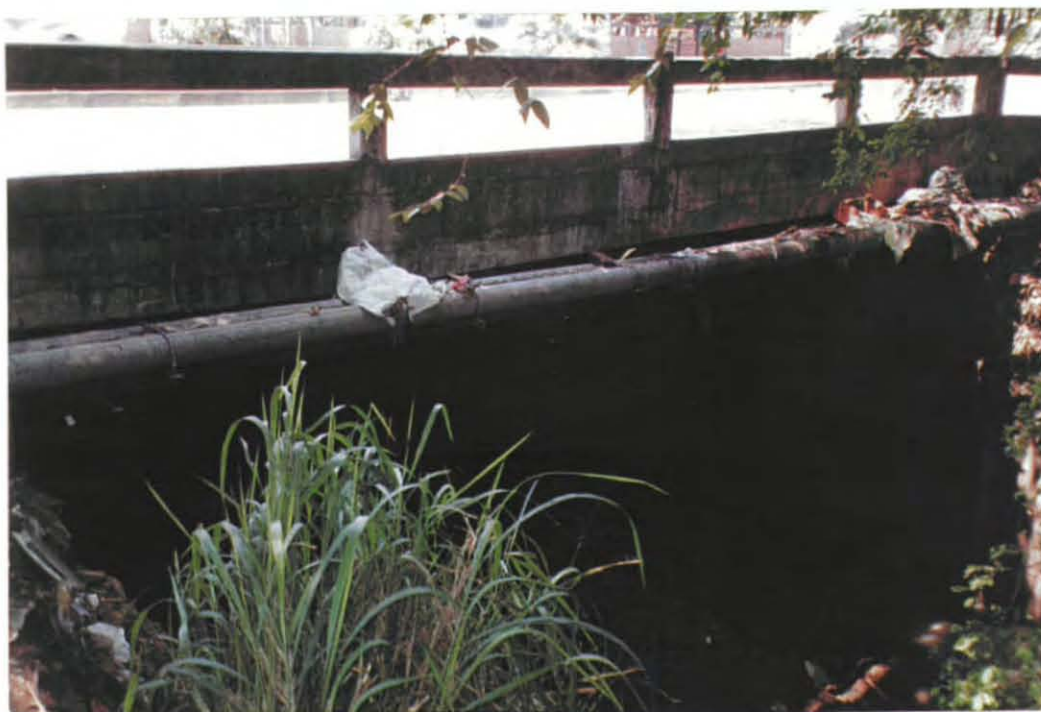
FOTO No. R 2 INS P - F17 VISTA LATERAL PUENTE CALLE 5 CARRERA 56

El tablero y la calzada se encuentran en buen estado y el sistema de piso en general, los estribos están bien, hay una tubería de acueducto de $\phi = 0.8$ m, el cauce es recto, además existe una servidumbre de 3 tuberías de $\phi = 2"$, las vigas están en buen estado. El cauce se encuentra socavado, en la cara inferior de la capa de rodadura hay descascamiento, el acero de refuerzo está expuesto y presenta corrosión, los bordillos y andenes se encuentran en buen estado, las barandas están en mal estado. Hay acumulación de tierras y basuras en ambos estribos.

Realizar la reparación de la parte inferior de la capa de rodadura con mortero y aditivos respectivos. Realizar mantenimiento rutinario, retirar los escombros y basuras de los estribos.

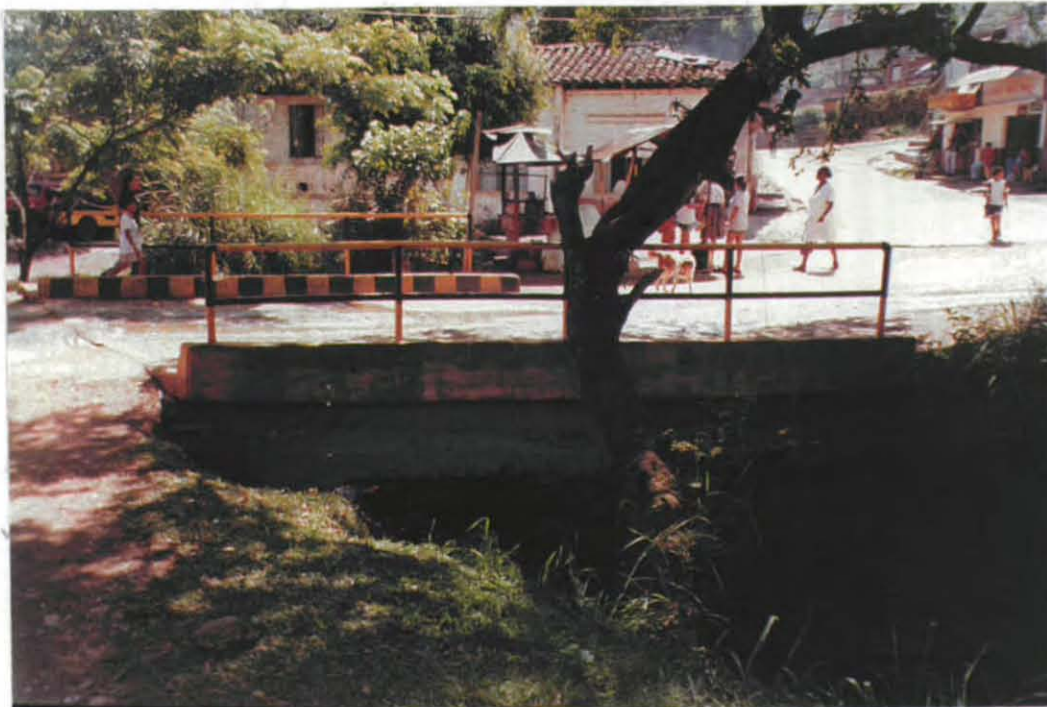
FOTO No. R1 INS P - F2 VISTA LATERAL PUENTE LA SIRENA

- Mal estado de la losa de concreto, se observa el refuerzo expuesto, presenta pérdidas de recubrimiento, desgaste generalizado.
- La baranda Norte requiere mantenimiento.
- Sedimentación de material granular en el cauce
- Depósitos de basura en el cauce
- Insuficiencia hidráulica comprobada en creciente del 4 de Mayo de 1999
- Deficiente diseño geométrico
- Estructura irregular en malas condiciones
- Señalización y demarcación inexistente

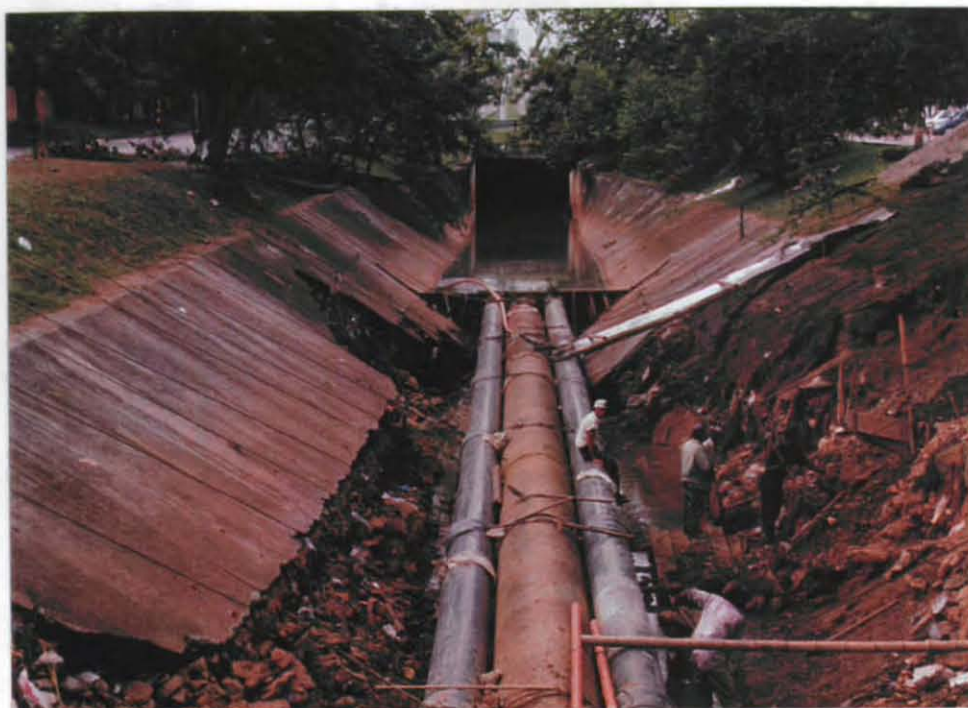
Tramo actualmente en reparación, al parecer se presento una falla generalizada de las losas laterales del canal, se iniciaron reparaciones mediante la técnica de represamiento y desvío anterior del caudal. Al momento de la realización de este estudio las labores de construcción no habían finalizado. Se requiere Mantenimiento Rutinario.

FOTO No. R1 DOP ASPECTO CONSTRUCTIVO SECTOR DE LOSAS EN REPARACION 426 A 435 TRAMO 1

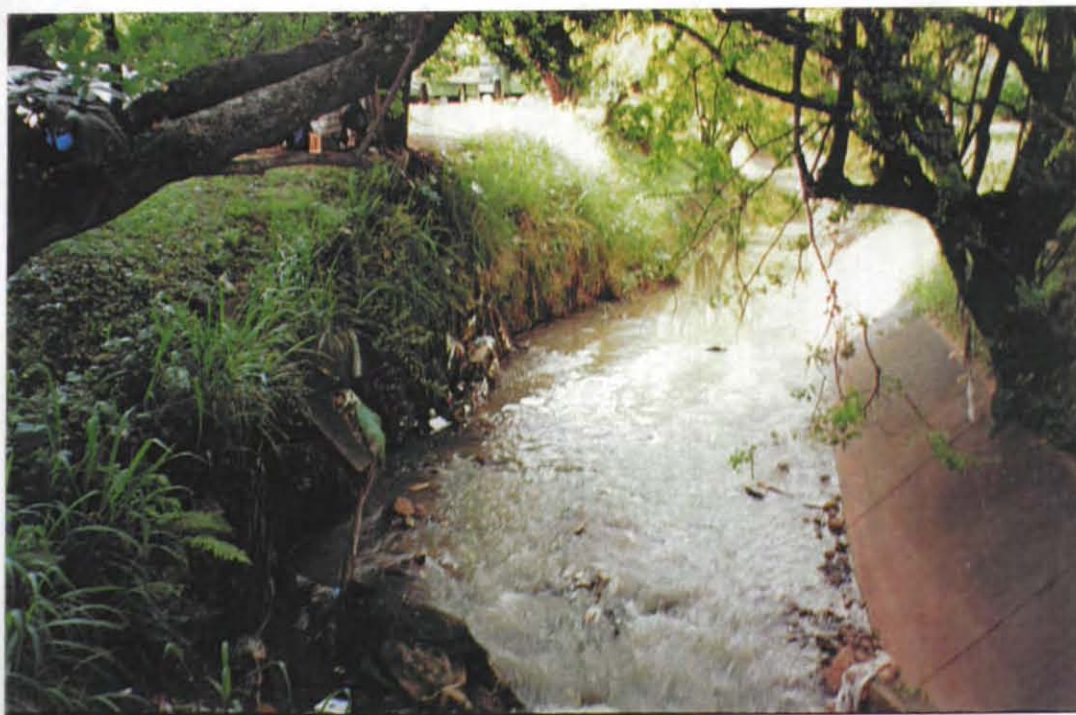
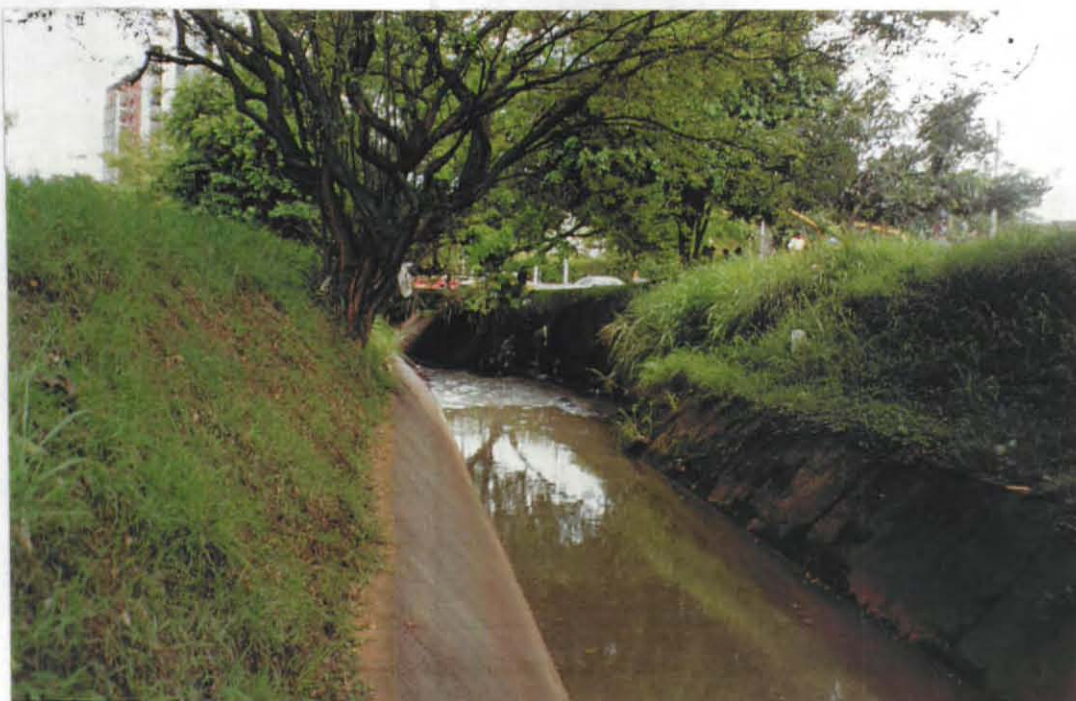
FOTO No. R4 INS P - F14 TRAMO PARA REPOSICION DE LOSAS ENTRADA PUENTE CALLE 9

FOTO No. R4 INS P - F15 TRAMO PARA REPOSICION DE LOSAS ENTRADA PUENTE CALLE 9
